**Паспорт доступности  
объекта социальной инфраструктуры (ОСИ)  
№ 2**

- 1.1. Наименование (вид) объекта: Муниципальное автономное дошкольное образовательное учреждение города Нижневартовска детский сад №66 «Забавушка»;
- 1.2. Адрес объекта: 628617, Российская Федерация, Тюменская область, Ханты- Мансийский автономный округ - Югра, г. Нижневартовск, ул. Пермская, 11;

Акт обследования  
объекта социальной инфраструктуры к паспорту доступности ОСИ

Результаты фотофиксации.

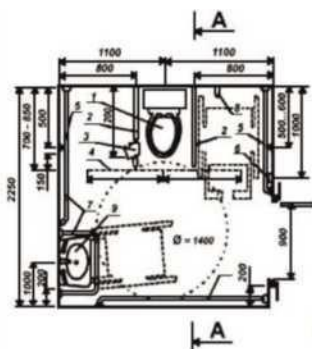
Планировка универсальной кабины

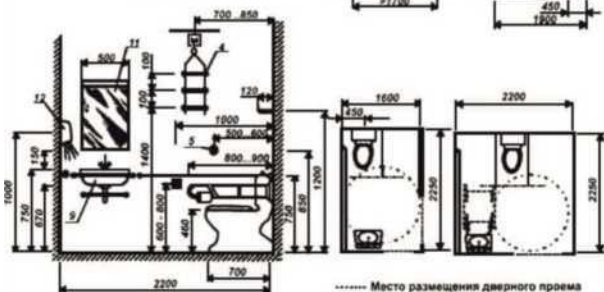
Разрез А-А

- 1 - унитаз; 2 - откидывающаяся опора для рук; 3 - бумажодержатель; 4 - штамп с навесными ручьятками; 5 - кнопка для слива воды; 6 - кнопка сигнализации; 7 - горизонтальный поручень; 8 - крючок для одежды; 9 - раковина с туалетной полкой; 10 - рычаговый удлинитель крана;
- 11 - зеркало; 12 - фен

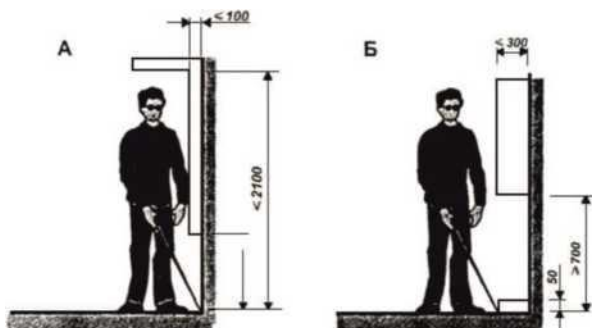
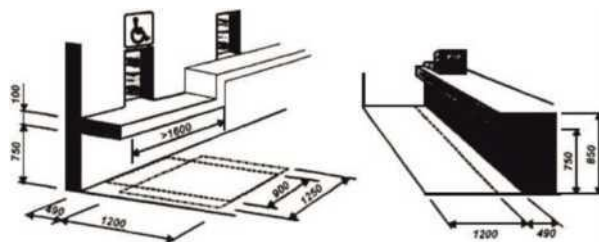
Параметры досягаемости при фронтальном доступе в сидячем положении

1 - удобная зона досягаемости: 650 мм от уровня пола до нижней полки и 1000 мм до верхней полки.
